## Redémarrage des réacteurs Belges de Doel 3 et Tihange 2

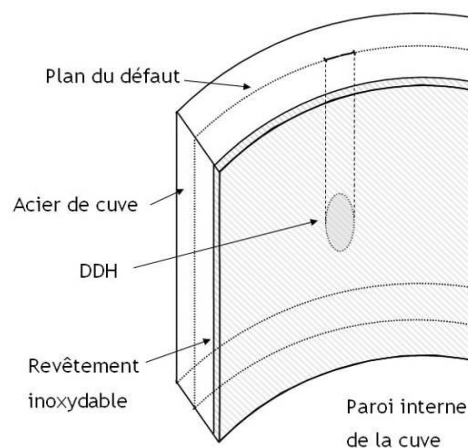
Les défauts ont été caractérisés comme étant des défauts dus à l'hydrogène (DDH) du fait de leur orientation et de leur localisation (dans les zones de ségrégation). De tels défauts peuvent apparaître dans les pièces forgées lors de leur refroidissement lorsque le dégazage par traitement thermique après le forgeage ne permet pas d'éliminer suffisamment l'hydrogène présent dans l'acier.

Des investigations ont été menées par Electrabel sur une portion de virole de générateur de vapeur (dénommée VB395) rebutée par Areva du fait de la présence de DDH. Ces investigations ont confirmé que les DDH sont localisés dans les zones de macroségrégation et plus particulièrement dans les zones fortement ségrégées (veines sombres). Tout comme les veines sombres, les DDH sont quasi-parallèles à la peau interne de la cuve.

Schéma d'un défaut dû à l'hydrogène (DDH)
