Les fissures dans les cuves de Tihange 2 et Doel 3

La question qui se pose à propos de ces fissures¹ découvertes vers 2012 dans les cuves de ces deux centrales est bien sûr celle de leur dangerosité, et le point crucial est la question de l'évolution de la situation.

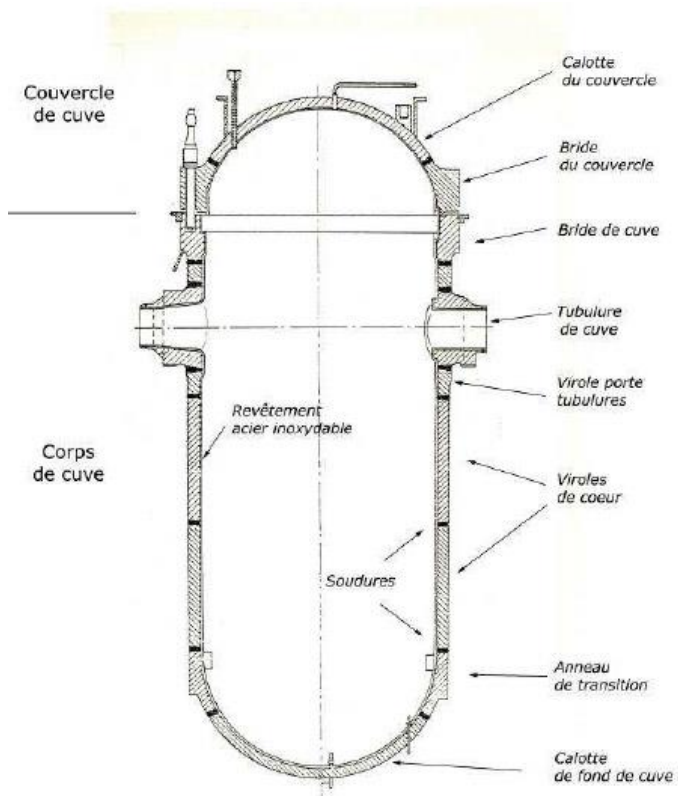
Cuve de réacteur 1300 MWe

⁷ Les cuves sont faites d'anneaux (appelés « viroles ») soudés les uns sur les autres. Epaisseur : 20 cm
